## **NANOTECNOLOGÍA APLICADA A MOTOR DIESEL CAMIÓN DE EXTRACCIÓN**

Uno de los síntomas de falla en los motores de combustión interna es el aumento en las partículas de hierro, lo que se logra pesquisar a través del monitoreo predictivo del aceite. En algunas ocasiones proviene del desgaste prematuro en los camones del árbol de levas, como es el caso del motor de la unidad H08, equipo al cual se le realizará la prueba con el producto RESURS DIESEL suministrado por SUPETAR LTDA..

Fabricante: Detroit Diesel MTU  
Modelo: S4.000, 16 cilindros.  
Potencia: 2.500 HP

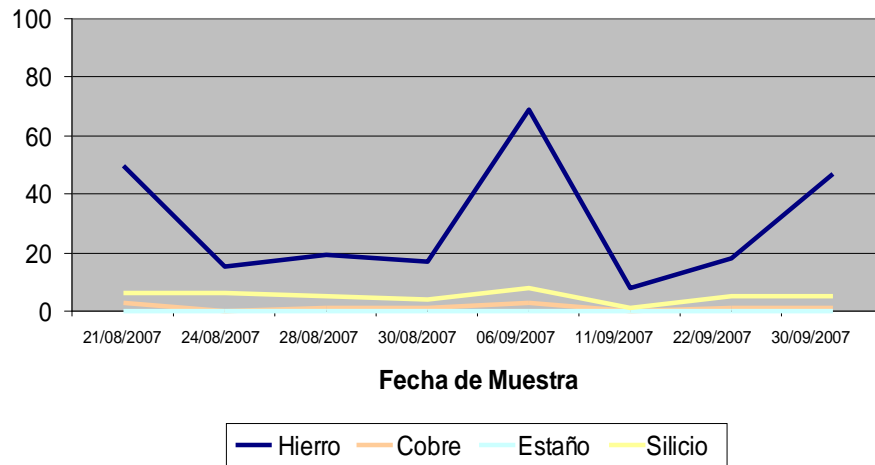
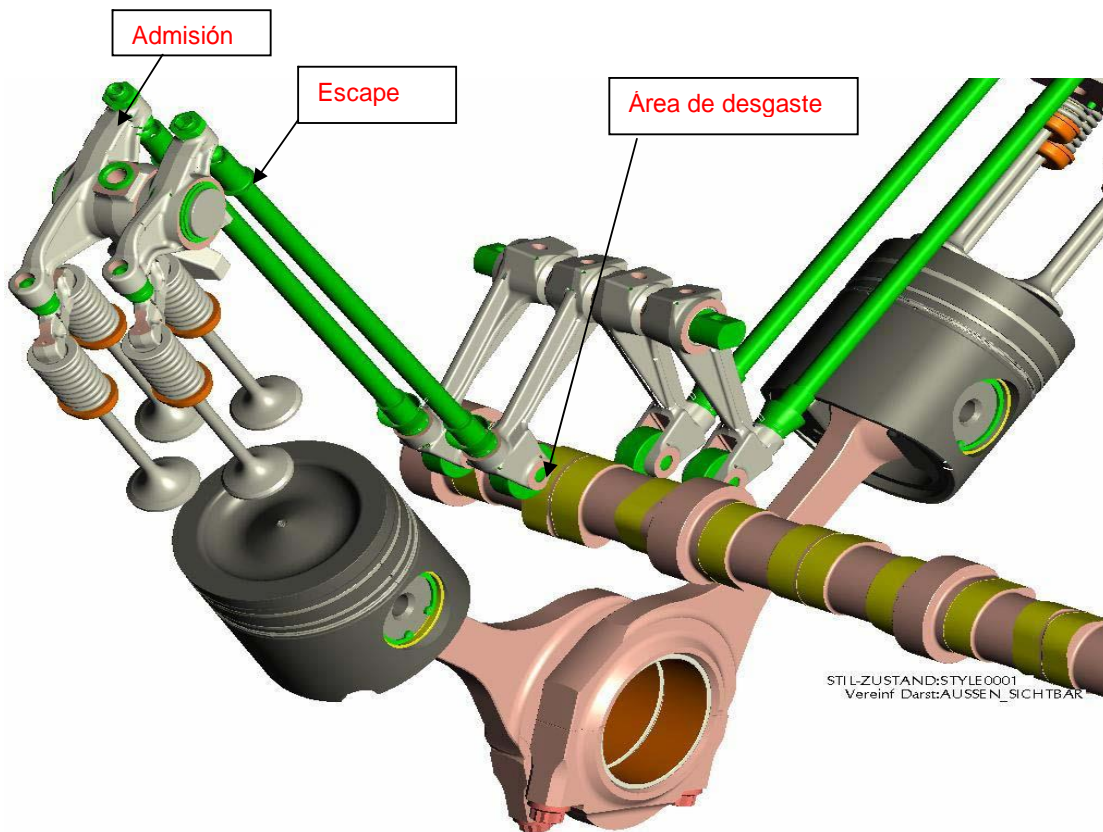
### Tendencia de Hierro, Cobre, Estaño y Silicio

Para la prueba de este producto, se ha seleccionado a la unidad H08, motor MTU-4000, debido a que presenta alto PPM de hierro (ver gráfico), y esto se ha debido al desgaste prematuro del camón de la leva (ver figura).

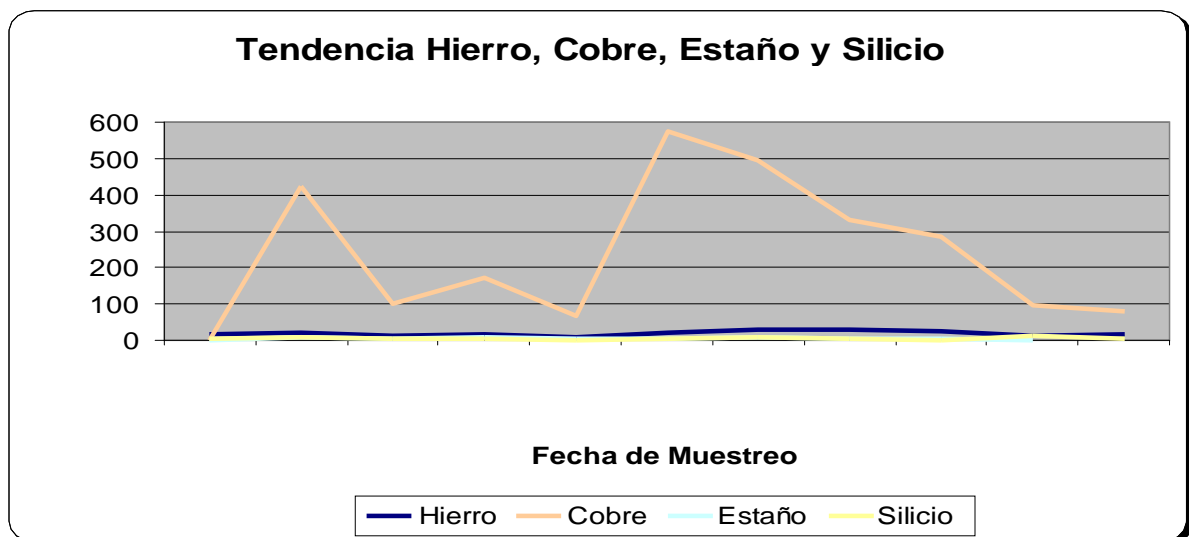
**CAMBIO ACEITE 420HRS**

La prueba se inicia con fecha 14-10-2007, y en la primera muestra analizada por el laboratorio se nota un aumento en las PPM de cobre y estaño. El equipo se detiene para una inspección en taller producto de esta alza y se inspeccionan las partes móvil donde el motor concentra cobre y estaño (filtro centrifugo, parte superior turbos, etc.), sin encontrar anomalías.

**El significativo incremento en las PPM de Cu y Sn, son atribuibles a los componentes aportados por el producto Resurs.** Por lo tanto, se continúa la prueba sin cambiar el aceite. Se determina la evaluación de la leva para 27-11-2007, se emitirá un informe con los resultados.

En cuanto al hierro, se ha observado una tendencia según lo esperado. Las tablas y grafica de contaminantes muestran diferencias en el antes y el después de aplicar Resurs. Particularmente el hierro ha tenido un comportamiento estable con tendencia a la baja, según las horas del aceite.

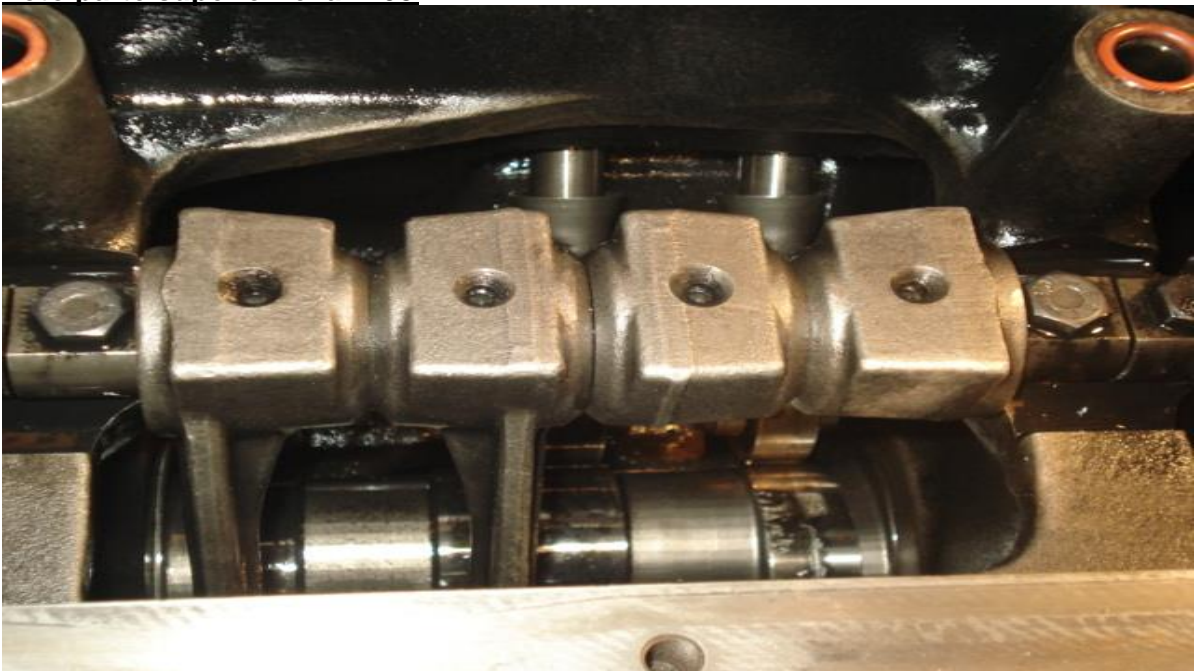
**Foto parte superior leva H-08**

La leva, se encuentra con una mejora considerable en la parte del camón se realizan prueba de tacto por el poco espacio de acceso. Ver fotos.

Debido a los buenos resultados entregados hasta esta fecha se volverá aplicar el producto Resurs con un ciclo de 500hrs y en conjunto se realizarán pruebas de control de temperaturas de escape.

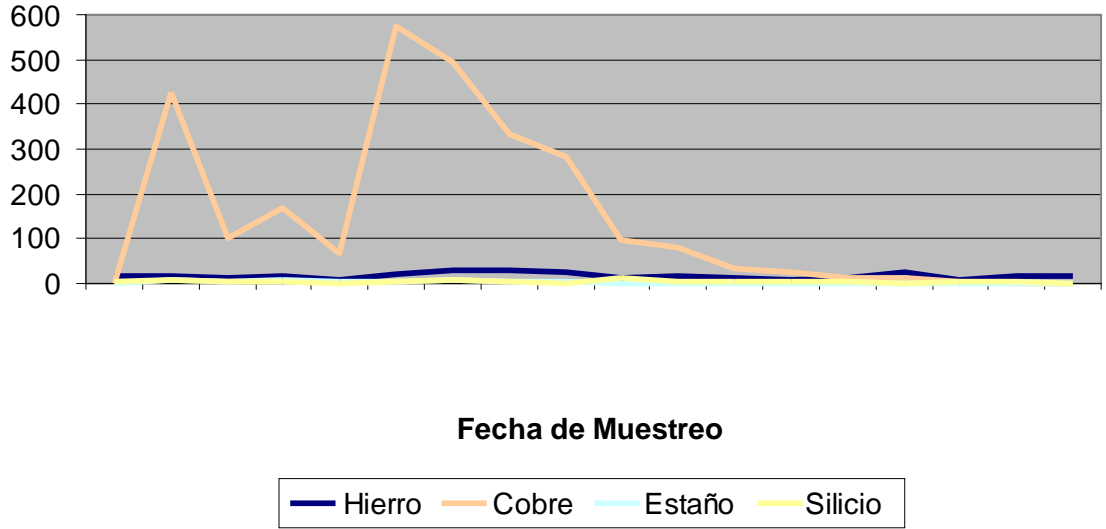
### Tendencia Hierro, Cobre, Estaño y Silicio

Las muestras de aceite después de realizar las pruebas con Resurs podemos evidenciar que el comportamiento del FE esta estable con tendencia a la baja en el motor diesel ver cuadro.

La última muestra (11-12-2007) que se evidencia en el cuadro mas abajo las horas del aceite son 250hrs aproximadas.
